**RAPORT TEHNICO-ȘTIINȚIFIC**

**privind cercetările arheologice de salvare din situl Chișinău- Nucleul istoric al orașului,  
str. 31 August 1989, segmentul str. Mitropolit Gavriil Bănulescu-Bodoni – str. Alexandr  
Pușkin**

**Dr. Vlad VORNIC, Dr. Sergiu POPOVICI**

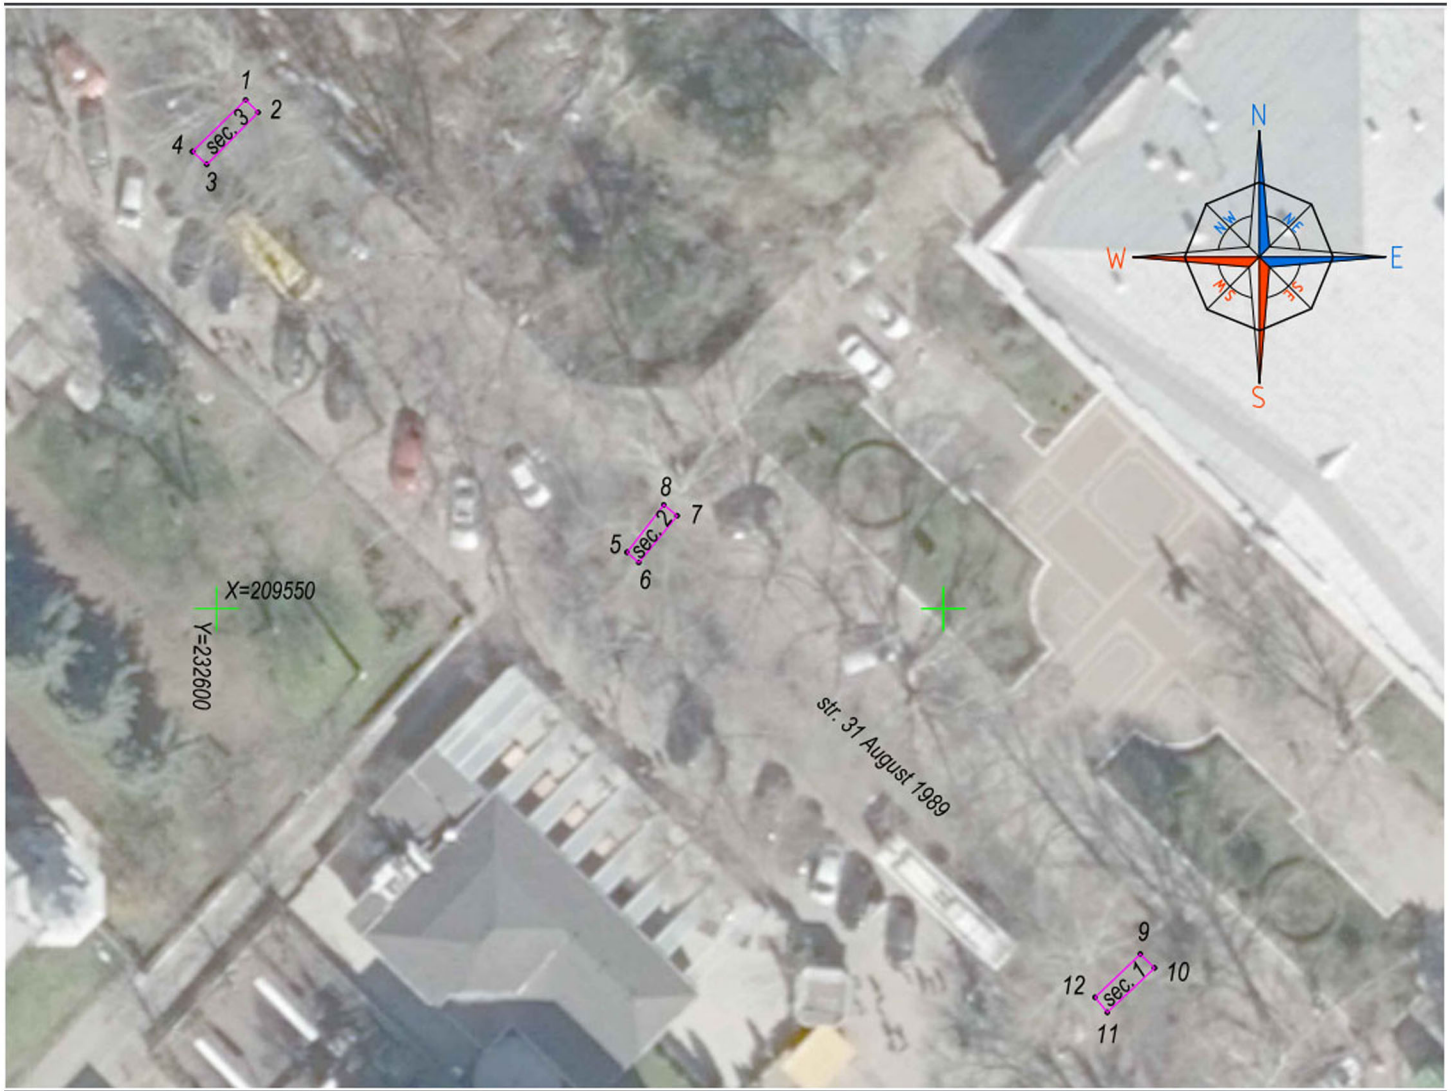
**Fig. 7. Strada 31 august 1989, sectorul dintre str. Alexandr Puşkin și str. Mitropolit Gavriil Bănulescu-Bodoni, ortofotoplan cu marcarea secțiunilor arheologice.**

Investigațiile arheologice au fost realizate în baza Autorizației nr. 4/2023, Categoria C, pentru efectuarea cercetărilor arheologice de salvare în situl Nucleul istoric al or. Chișinău, str. 31 august 1989, segmentul dintre str. Alexandru Pușkin și str. Mitropolit Gavriil Bănulescu-Bodoni, eliberată de Ministerul Culturii al Republicii Moldova nr. 04/2-09/638 din 21.03.2023. Responsabil pentru investigațiile arheologice este dr. Vlad Vornic (director general al Agenției Naționale Arheologice), secondat de dr. Sergiu Popovici (director general adjunct), specialiștii Sergiu Heghea, Serghei Agulnicov, Dumitru Avram, Adrian Iorga, Sergiu Serbinov, Vlad Chitic, Natalia Ovcearov-Paşenciuc și Igor Dimov. Localizarea secțiunilor arheologice, trecerea datelor suprafețelor în GIS și întocmirea planului general al investigațiilor arheologice (**Fig. 6; 7**) a fost executată de geodezul Iurie Lungu.

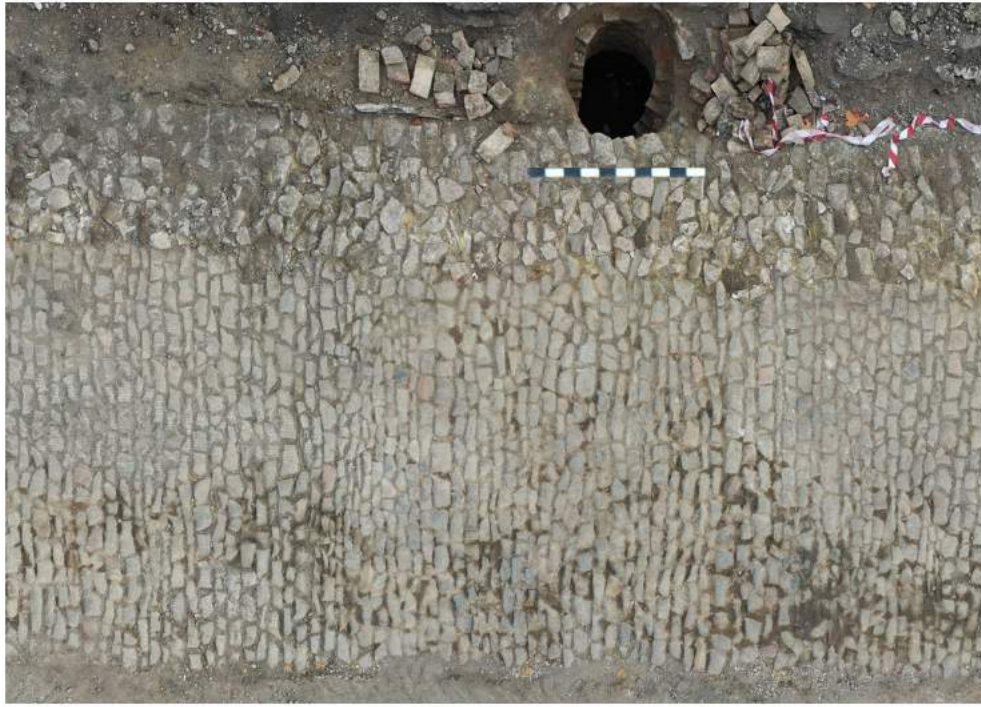
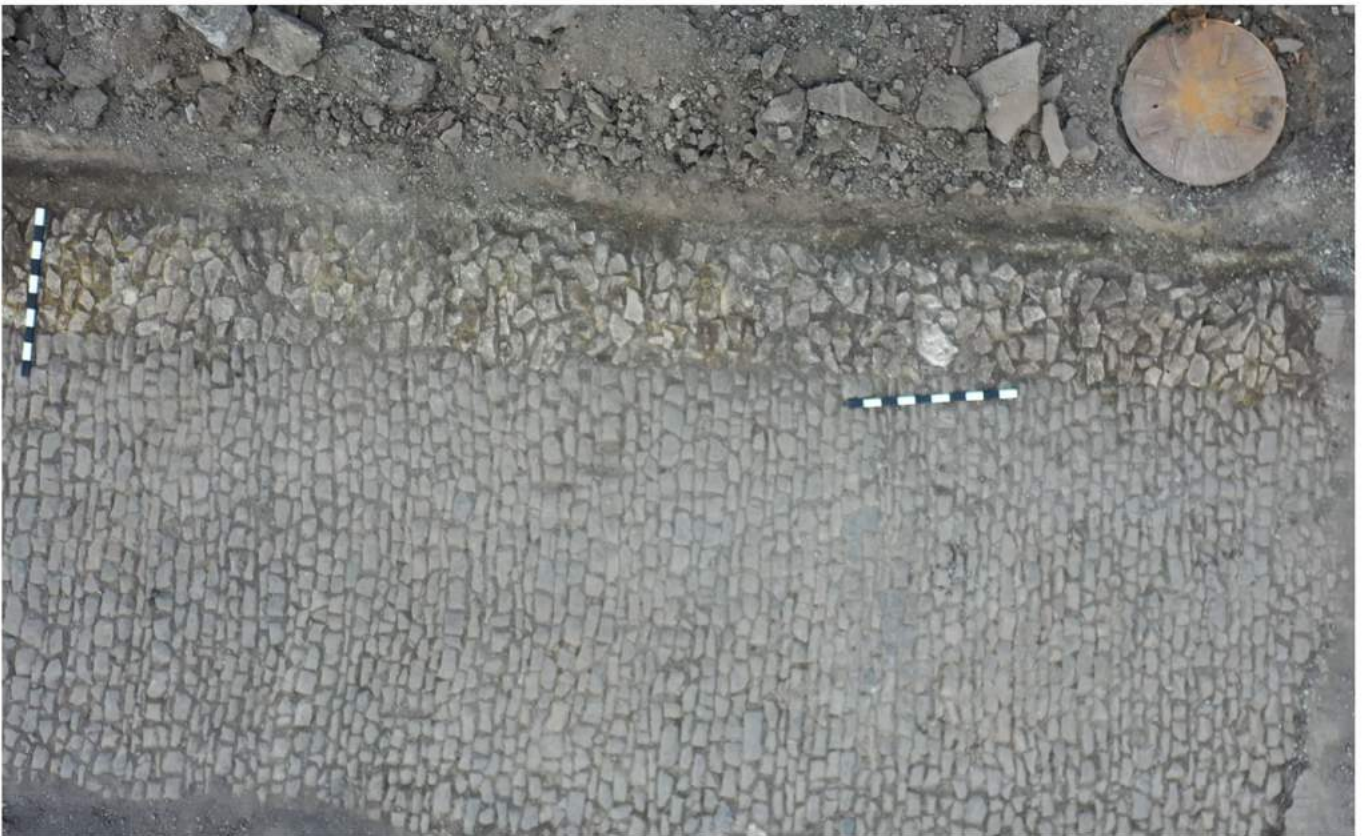
**Fig. 14. Fotografii verticale din dronă asupra pavajului din strada 31 august 1989, zona căminelor de vizitare a vechiului apeduct 1 (1) și 2).**

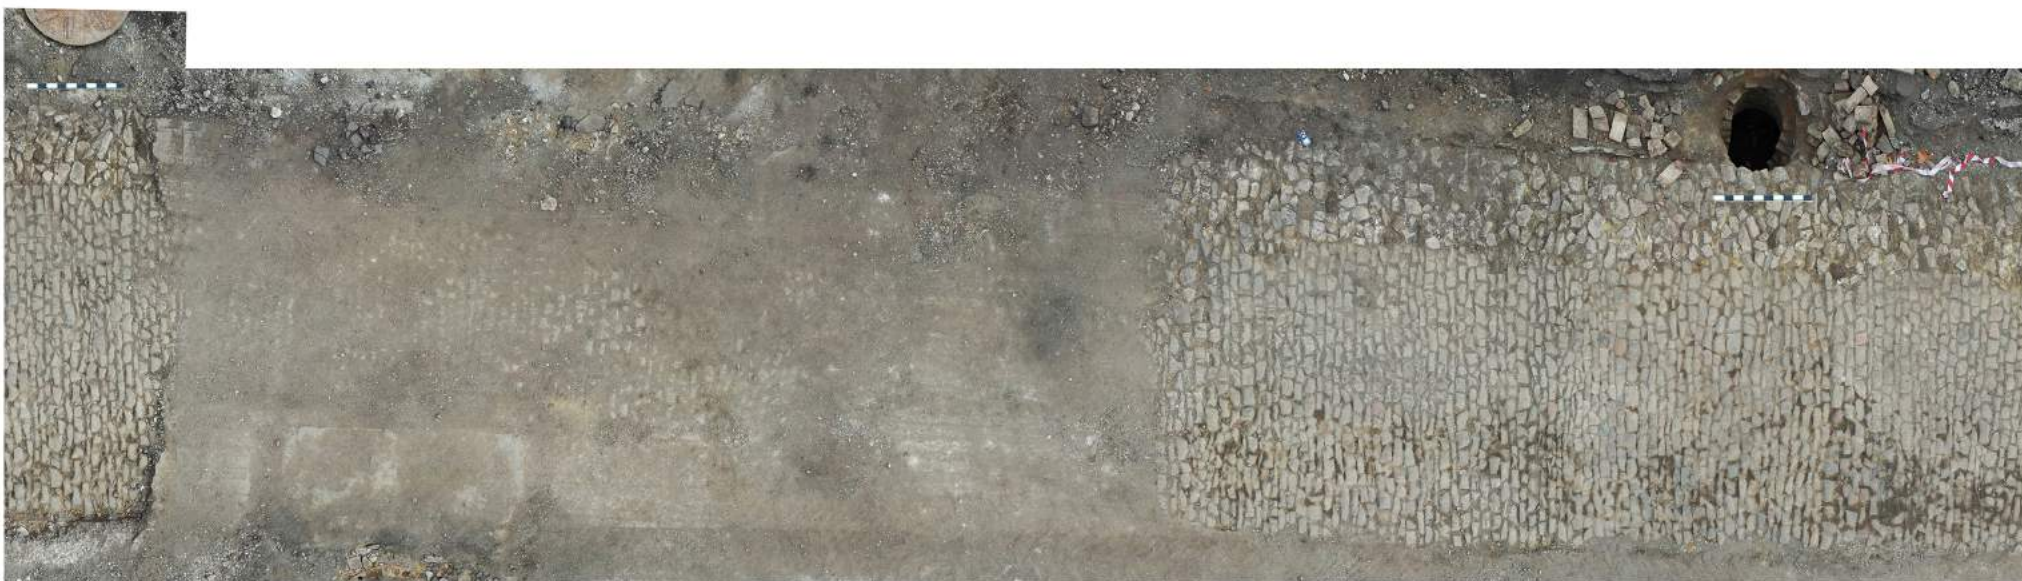
**Fig. 15. Fotografii verticale din dronă asupra pavajului din strada 31 august 1989, zona căminelor de vizitare a vechiului apeduct 1 (1) și 2).**

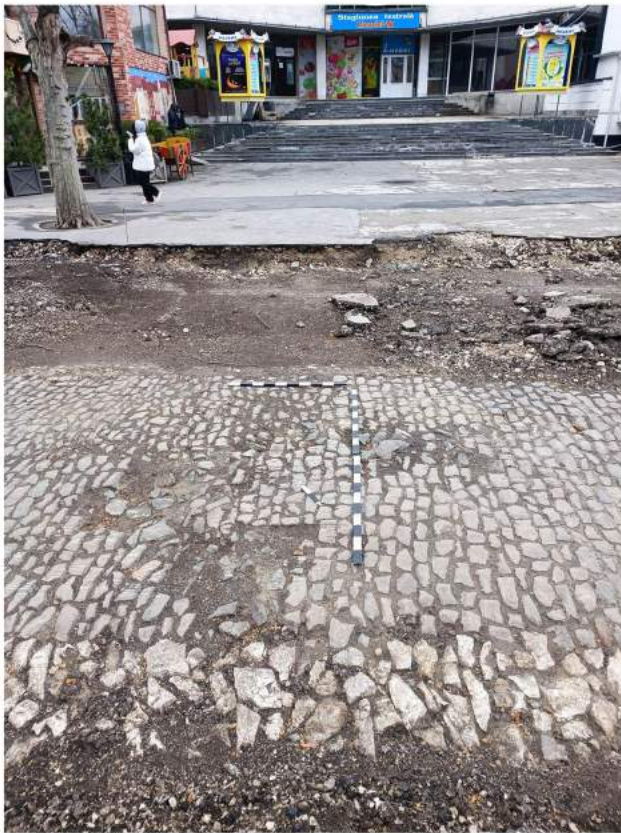
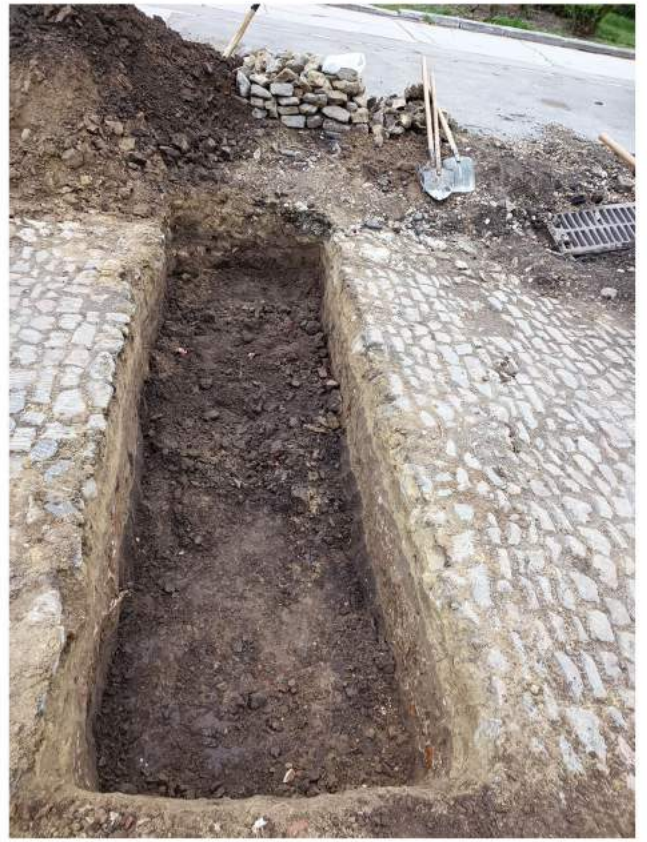
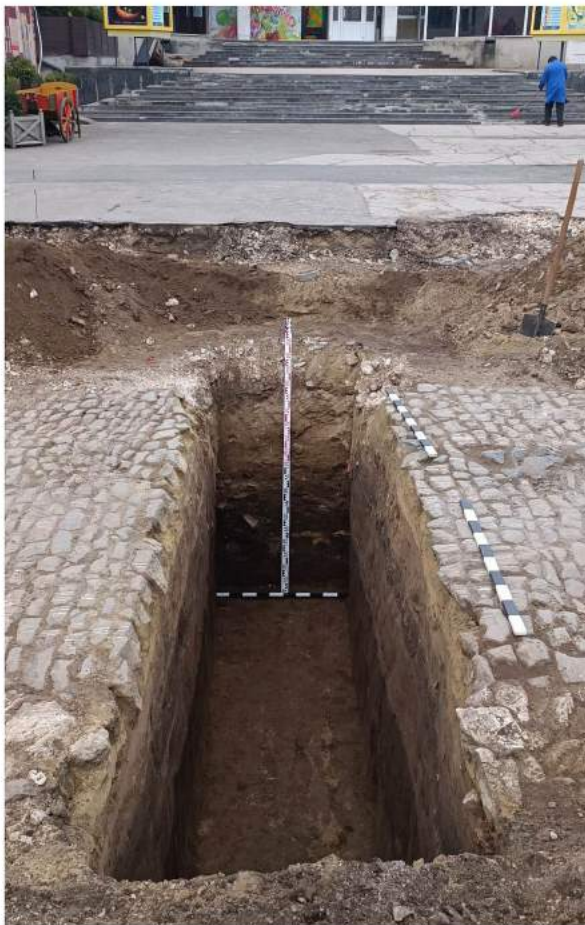
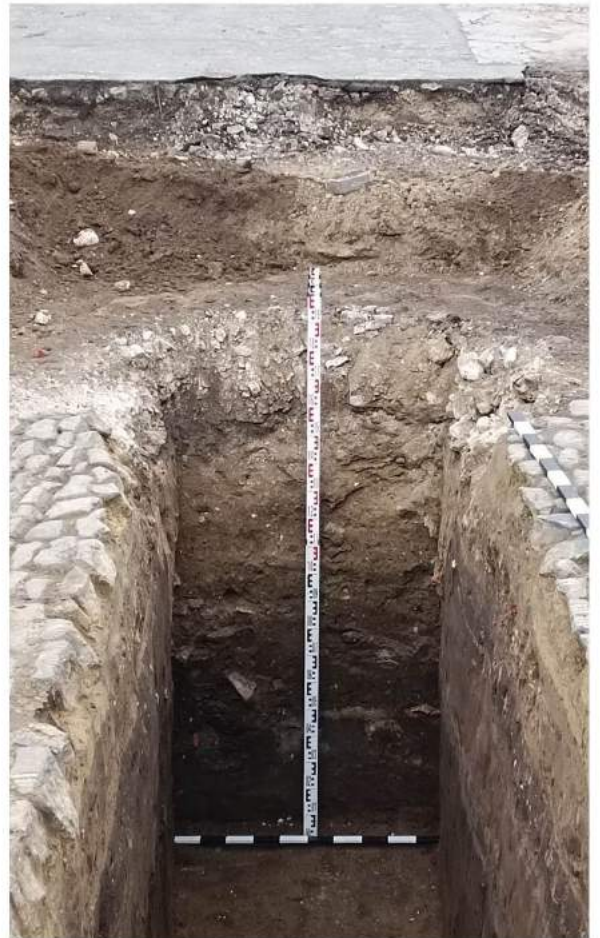
Fig. 19. Secțiunea I, vederi diferite.

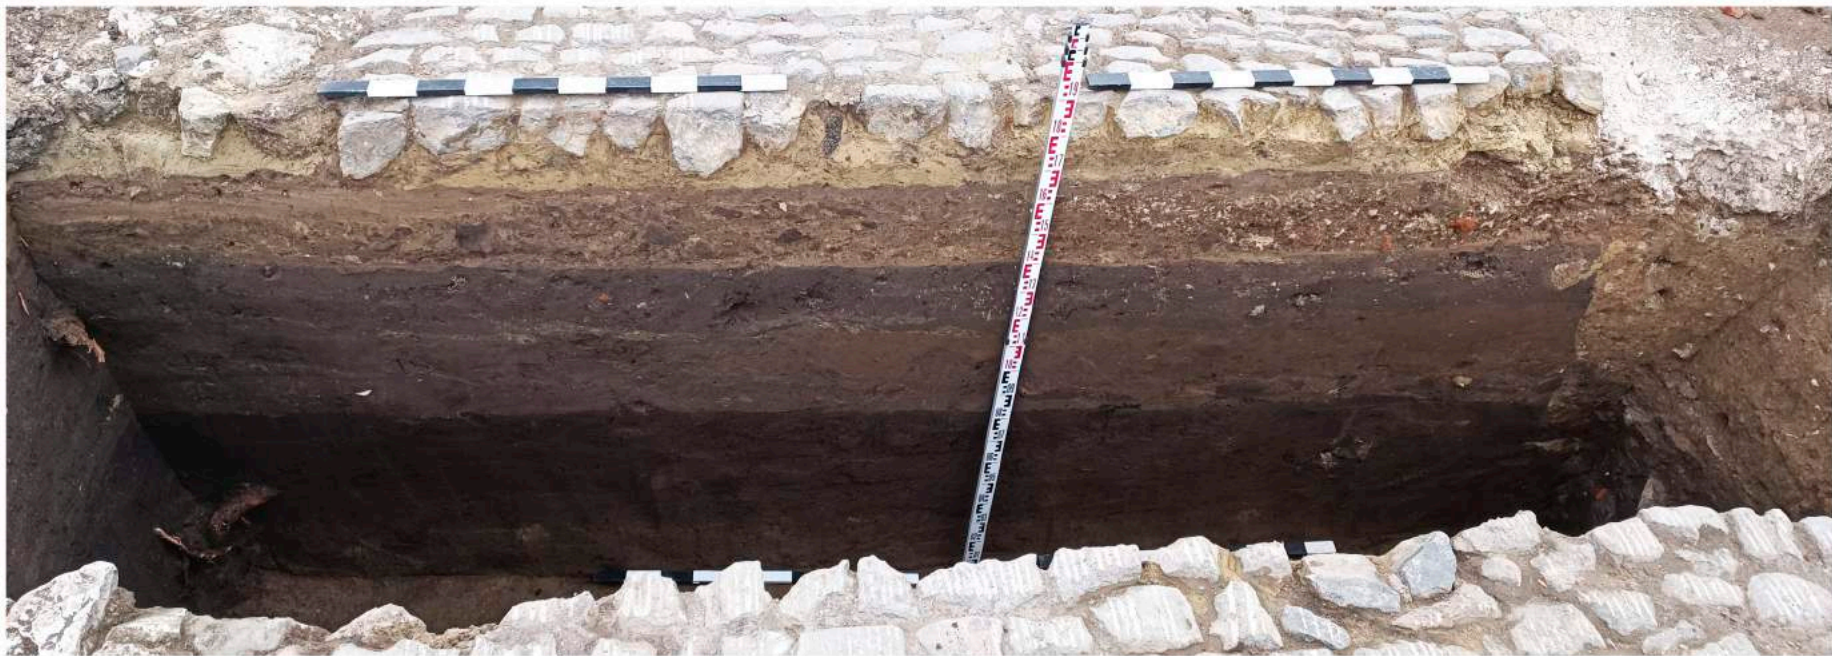
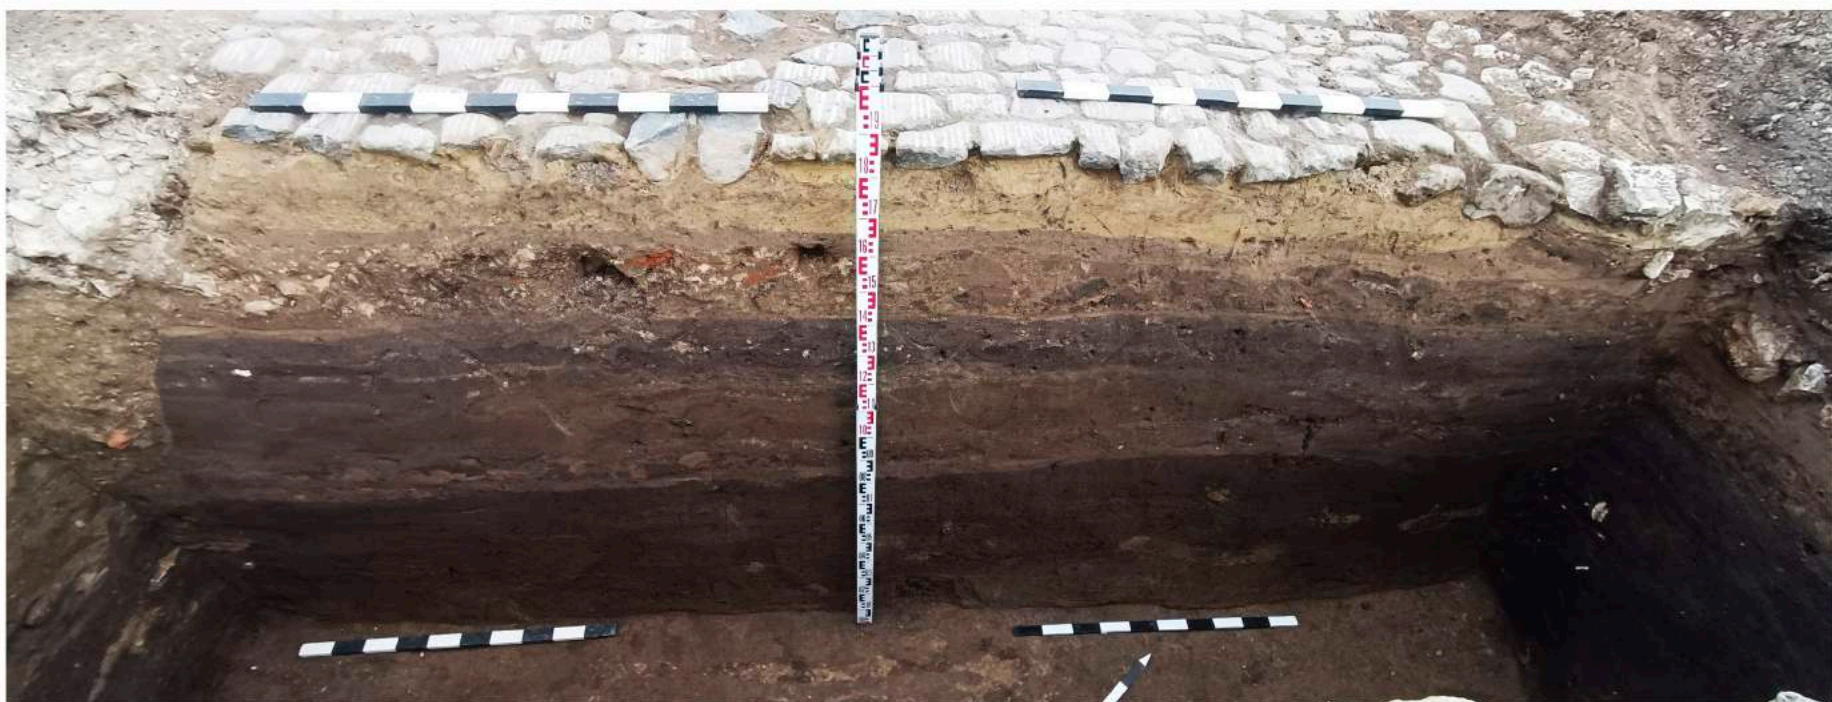
Fig. 20. Secțiunea I, vederi asupra profilelor de nord-vest (1) și sud-est (2).

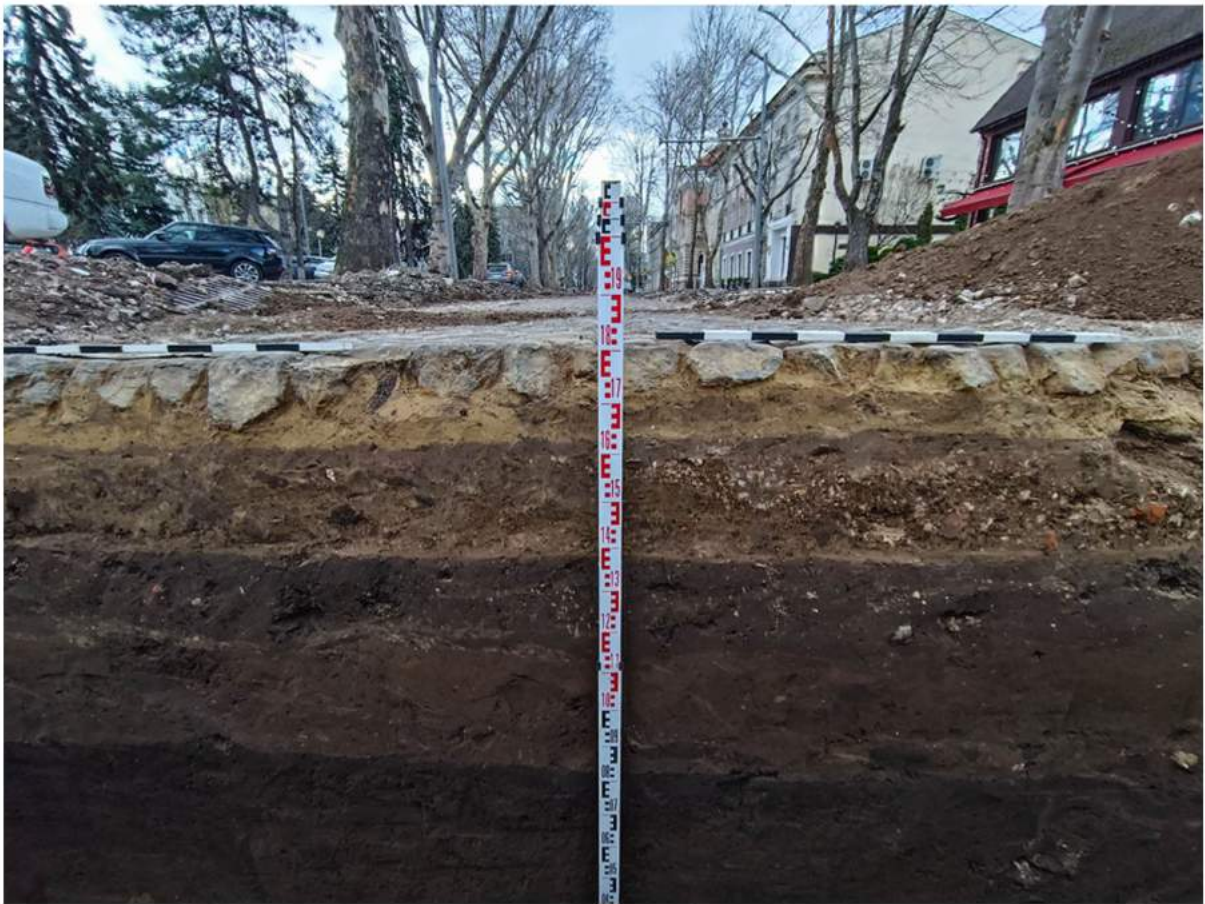
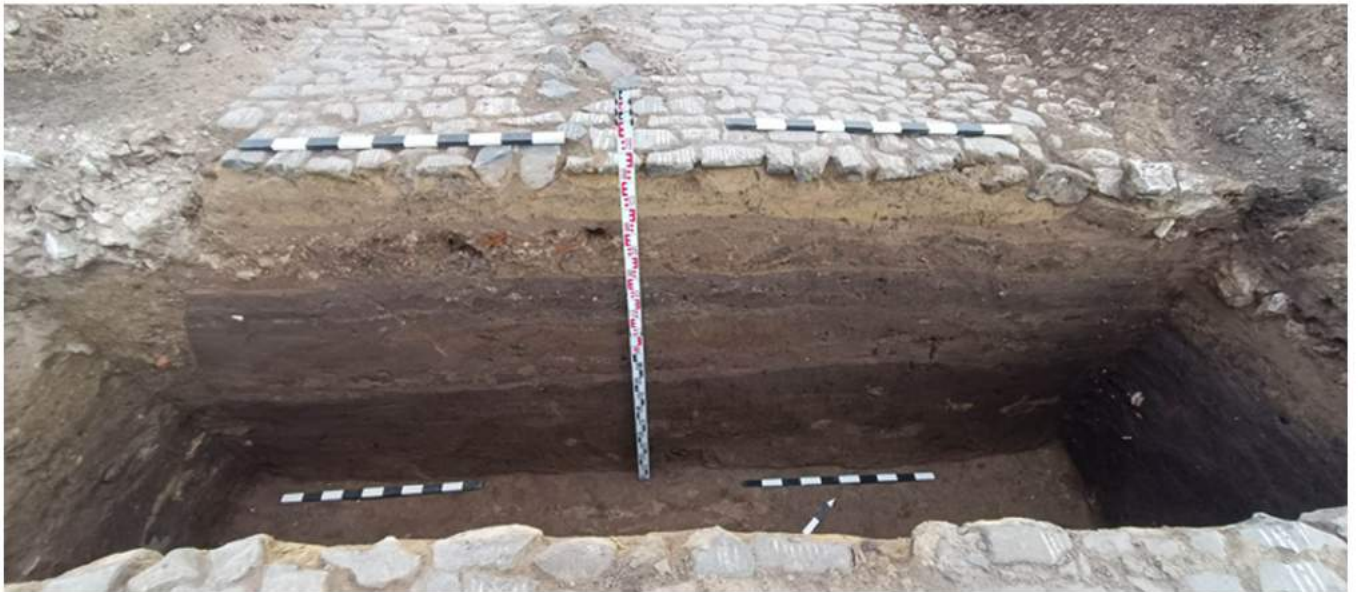
**Fig. 21. Secțiunea I, vederi asupra profilelor de sud-est.**

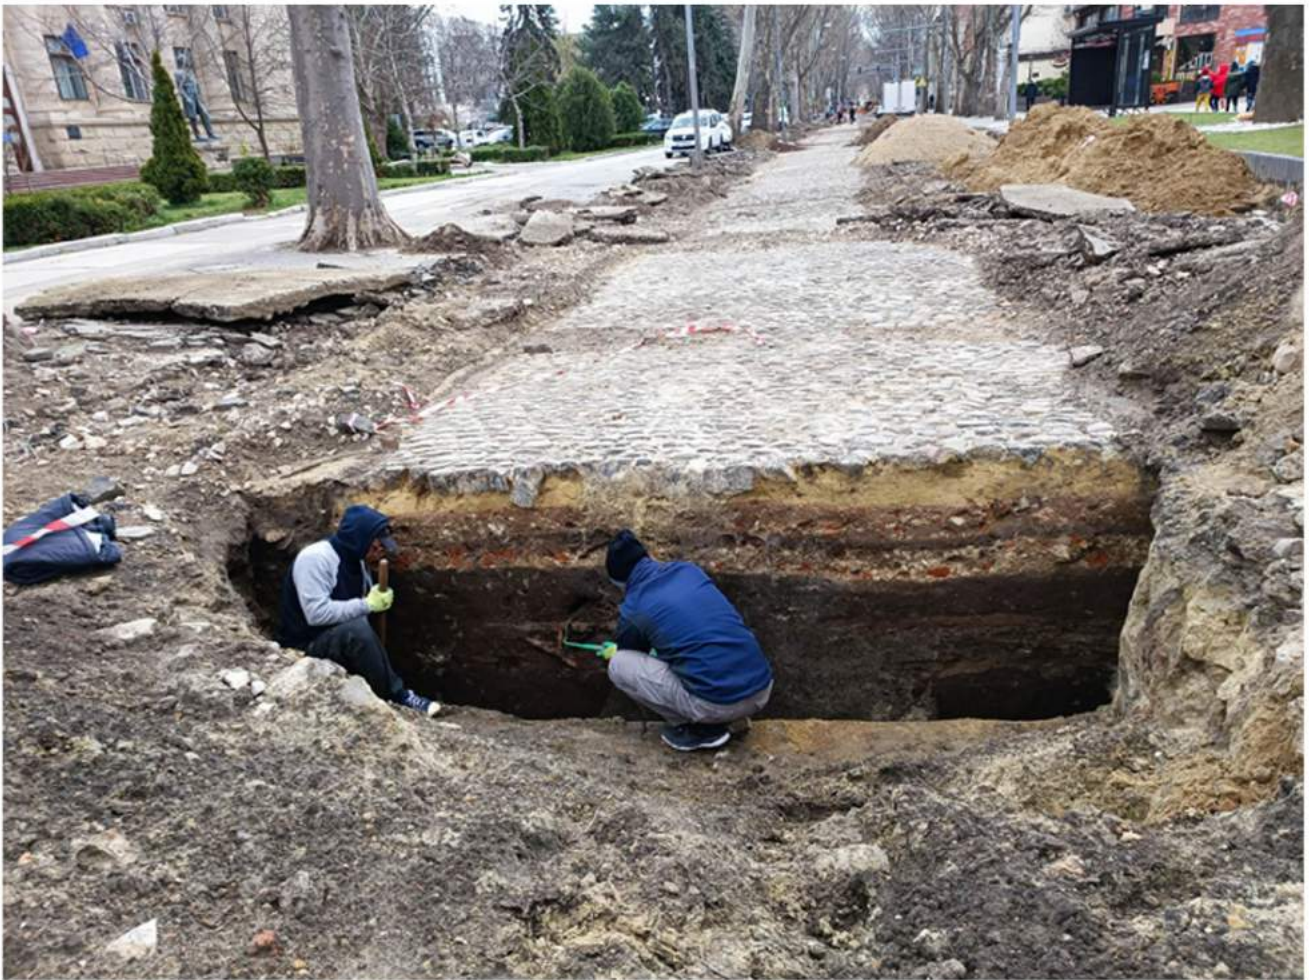
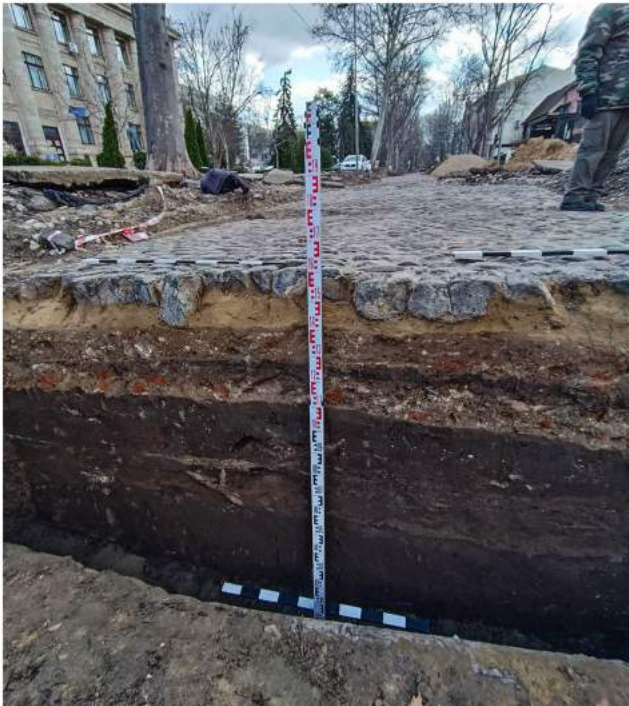
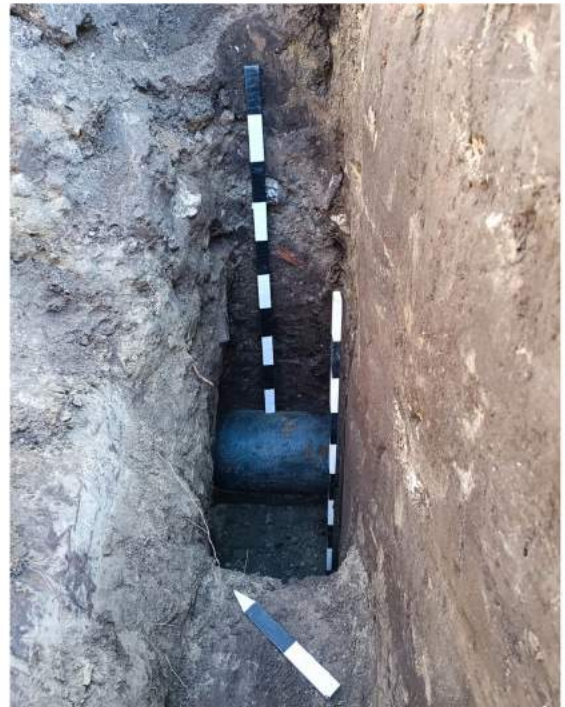
Fig. 22. Secțiunea II, vederi asupra profilului de sud-est (1-2) și a colțului de nord-est (3).

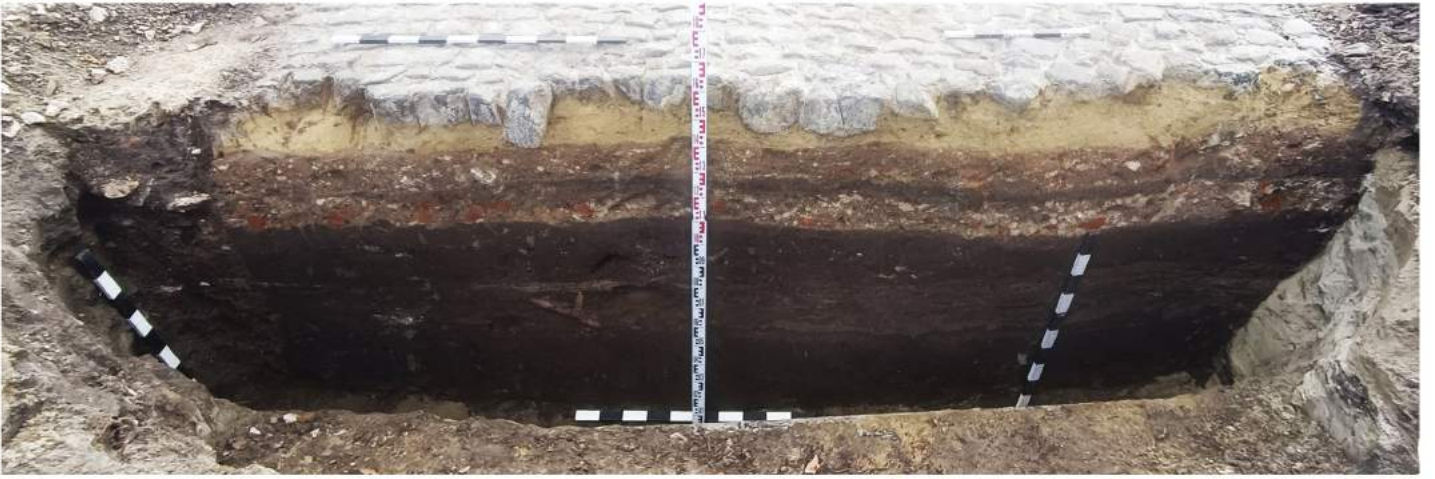
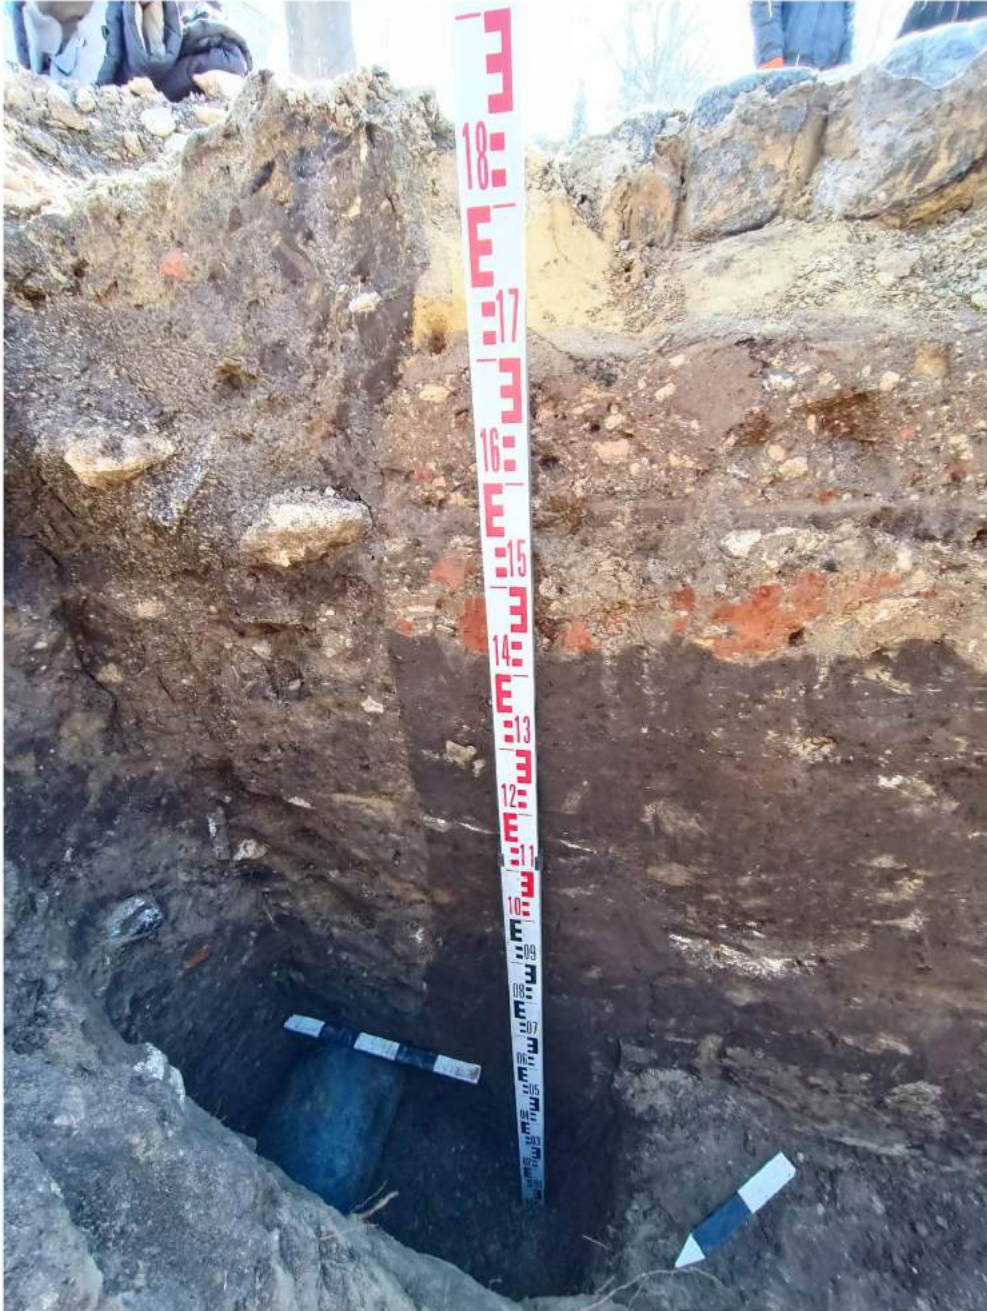
Fig. 23. Secțiunea II, vederi asupra profilului de sud-est (1) și a colțului de nord-est (2).

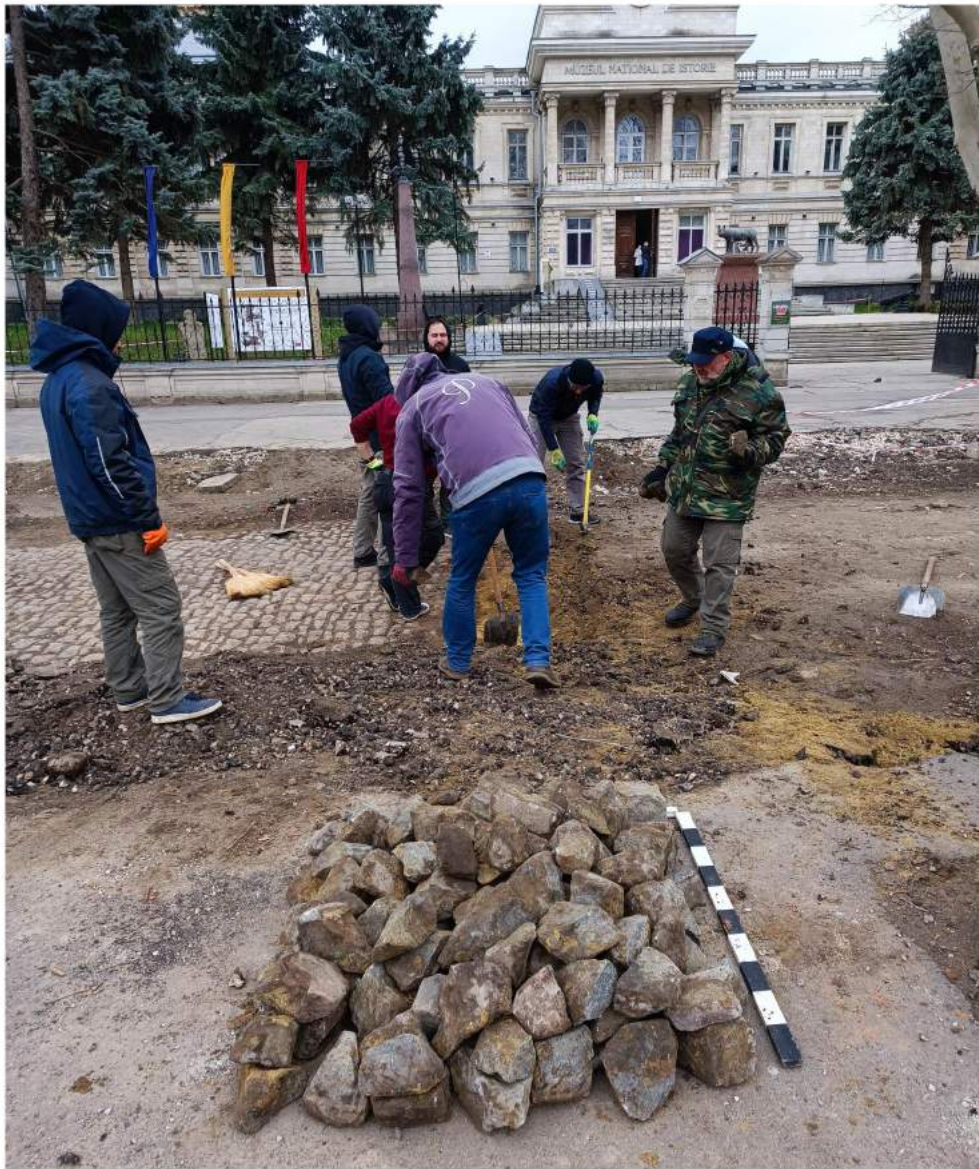
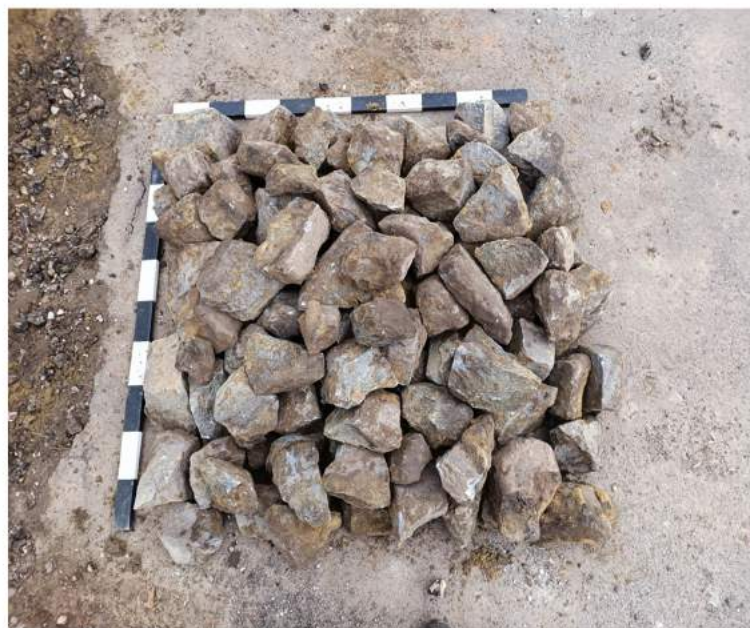
**Fig. 24. Secțiunea III, foto dinspre dinspre nord-est (1) și asupra pietrelor demontate din pavaj (2).**

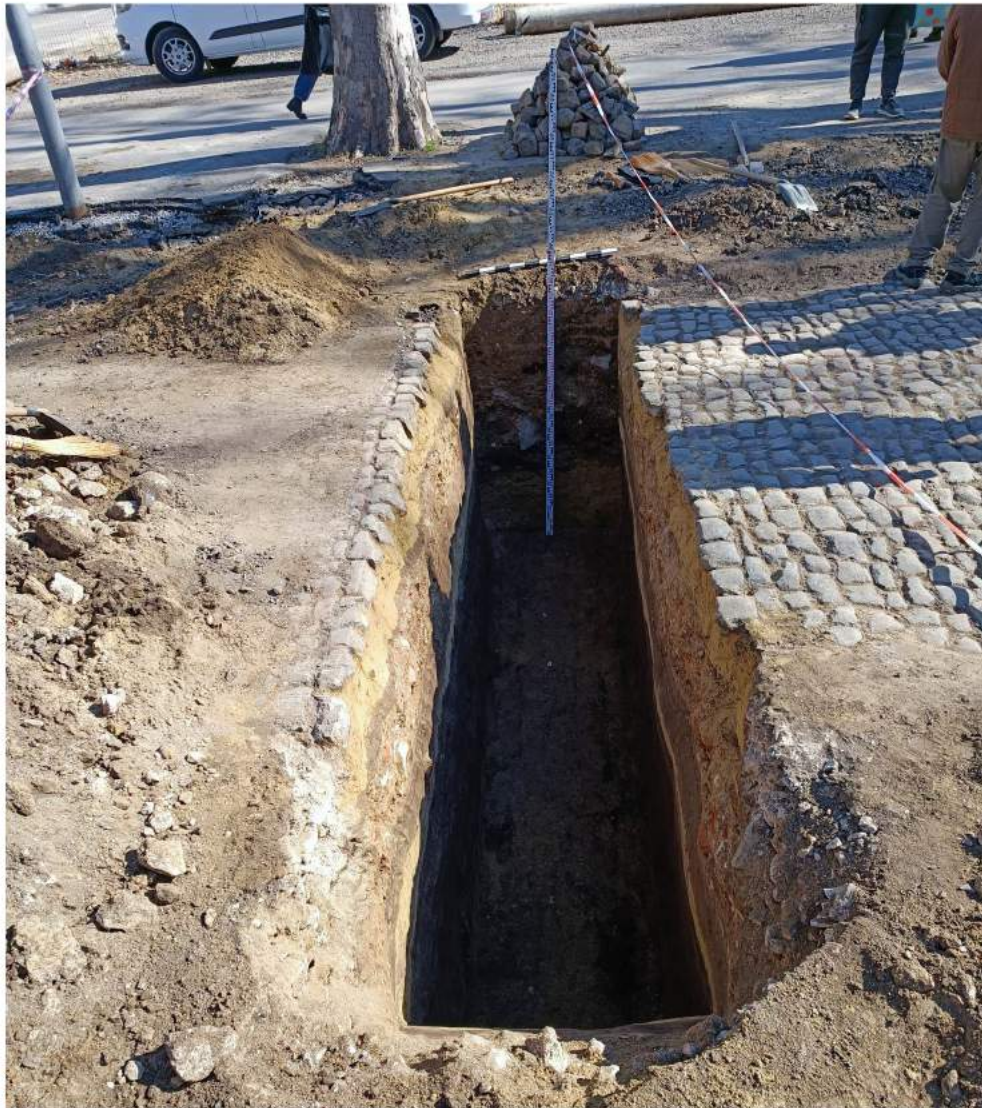
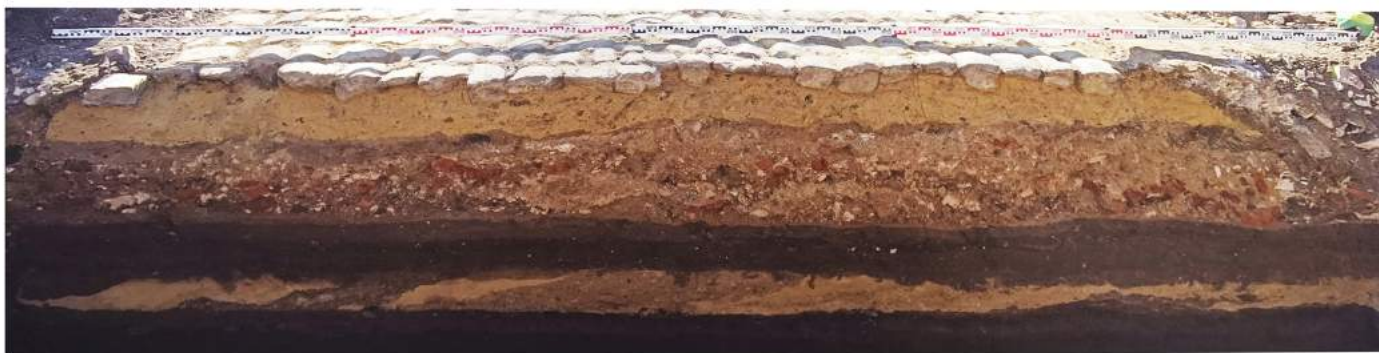
**Fig. 25. Secțiunea III, foto dinspre dinspre sud-vest (1) și asupra profilului de sud-est (2).**

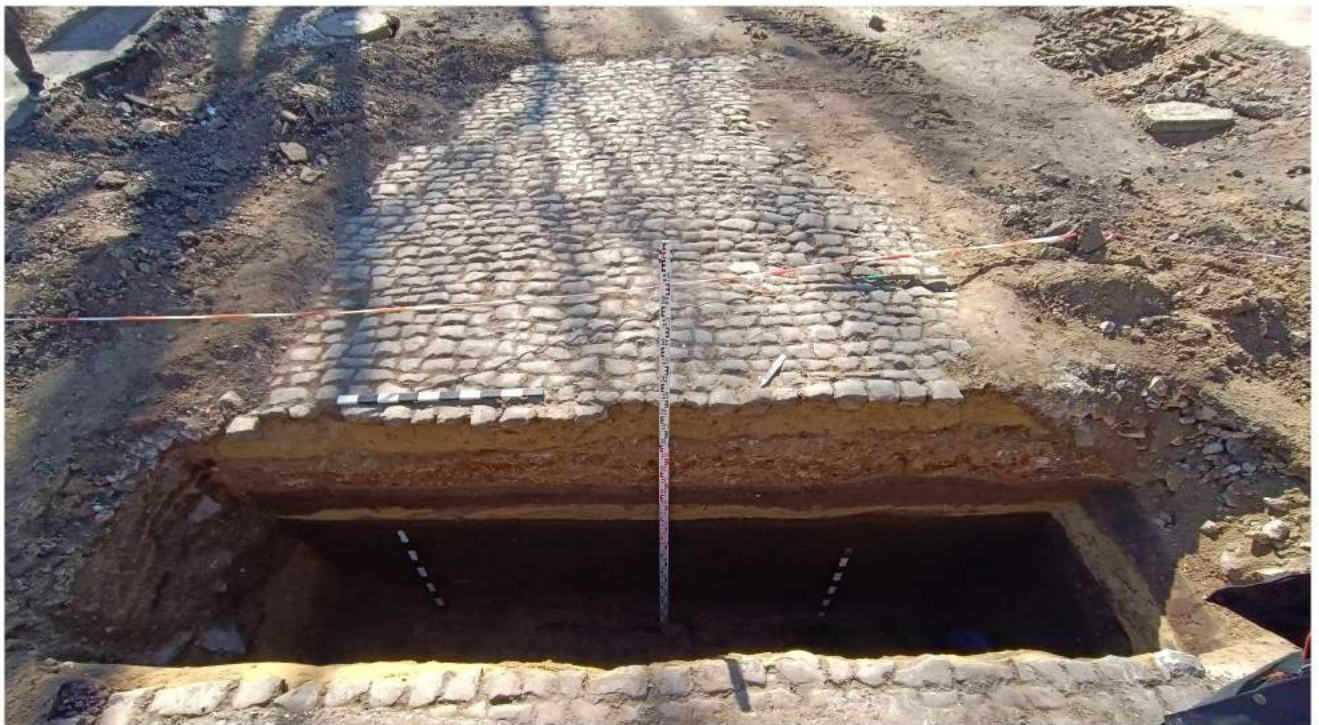
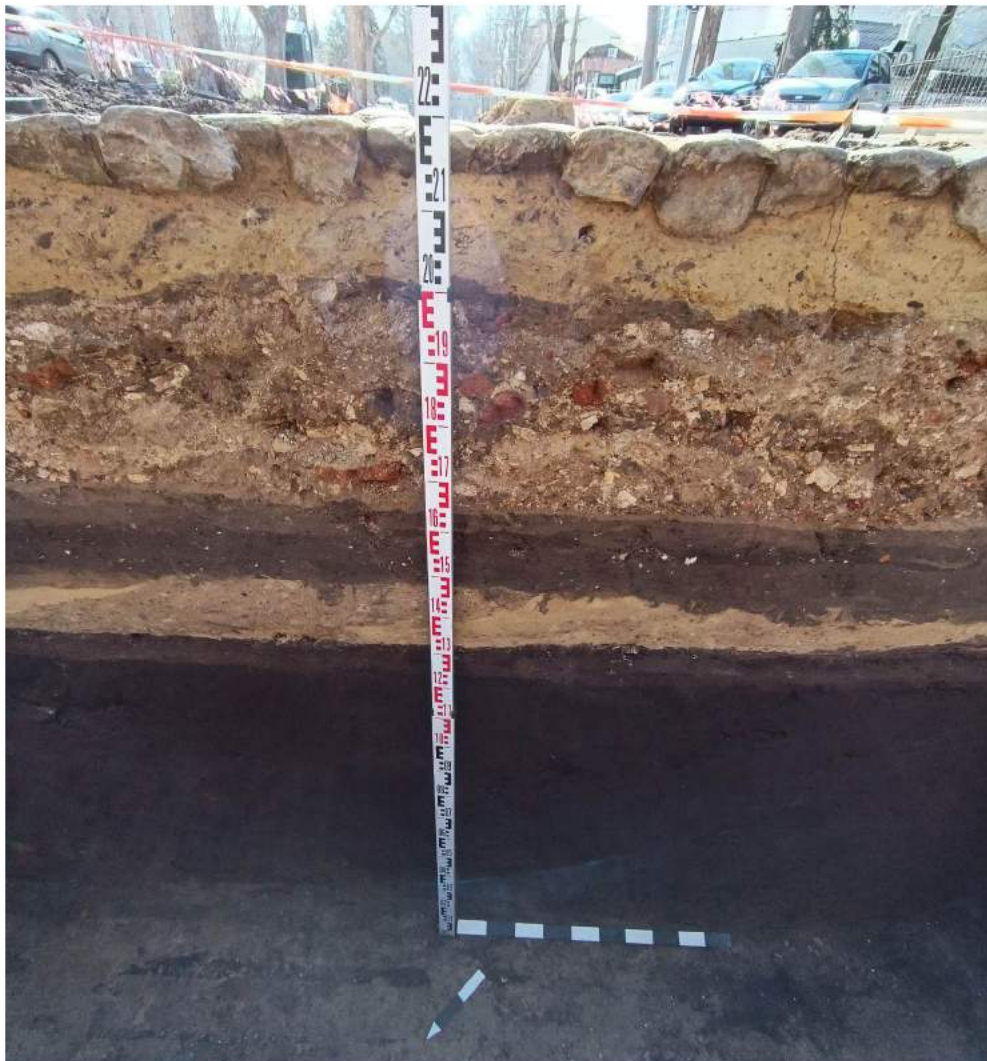
Fig. 26. Secțiunea III, vederi asupra profilului de sud-est.

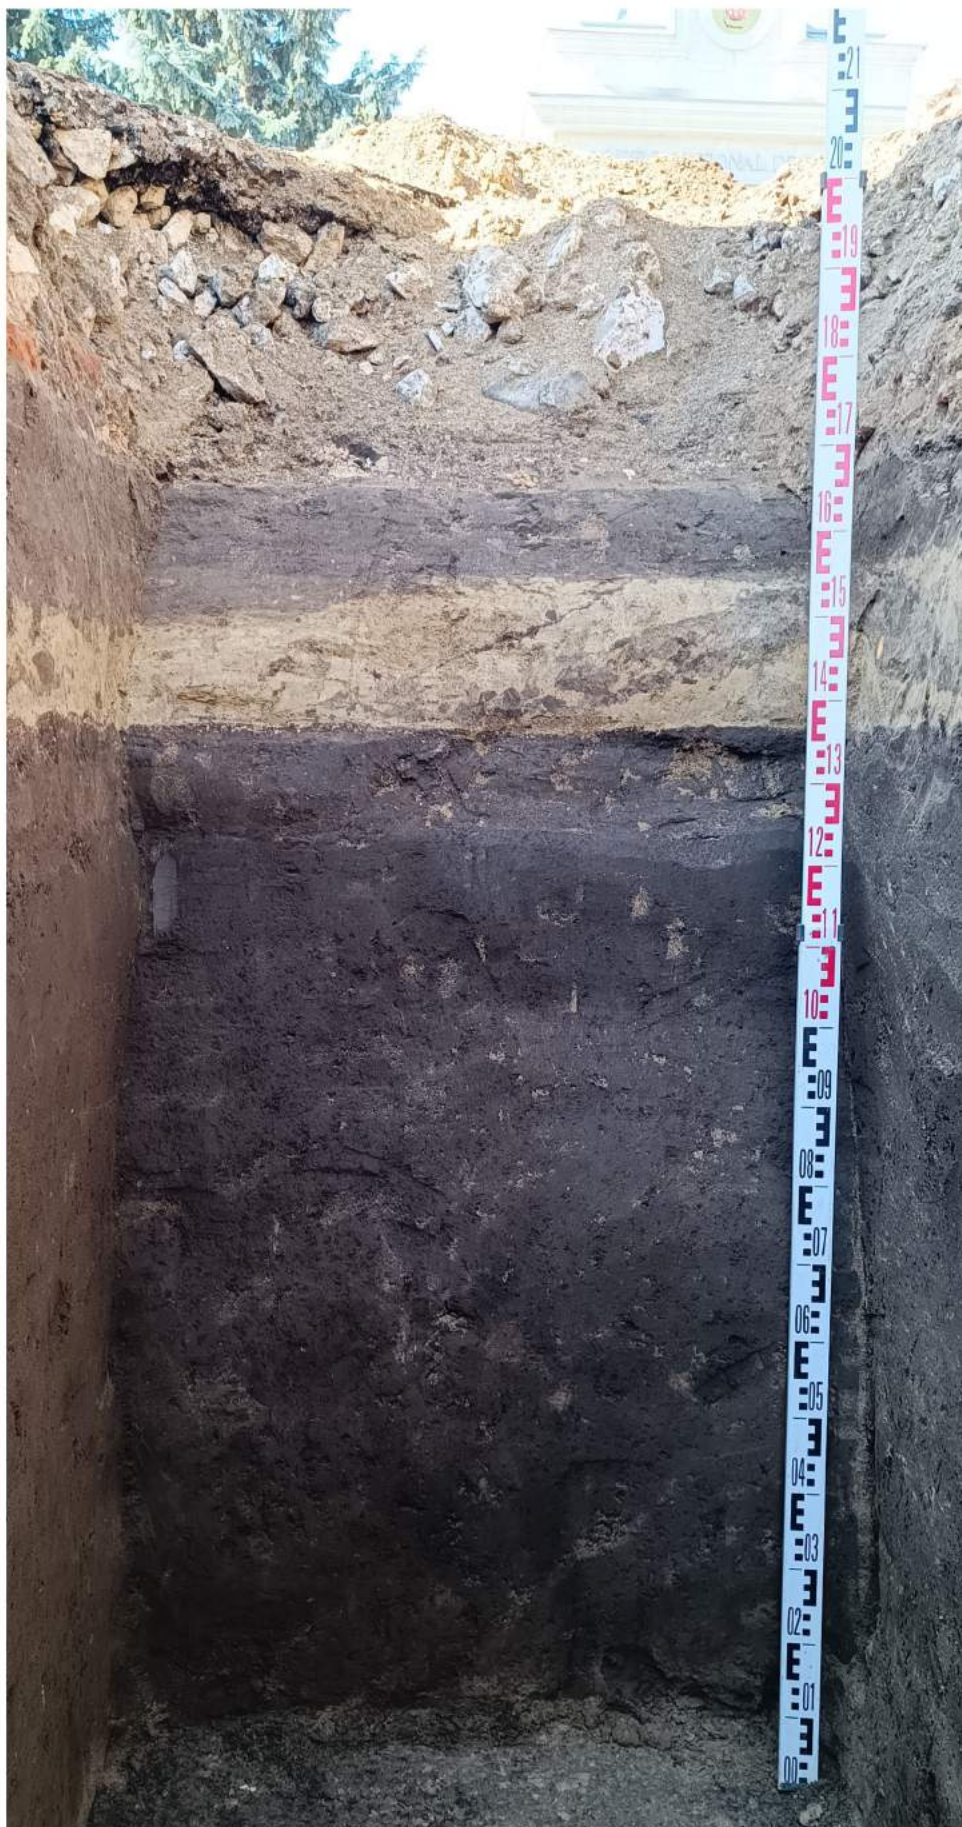
**Fig. 27. Secțiunea III, vederi asupra profilului de sud-vest.**
