**RAPORT TEHNICO-ȘTIINȚIFIC**

**privind cercetările arheologice de salvare din situl Chișinău- Nucleul istoric al orașului,  
str. 31 August 1989, segmentul str. Mitropolit Gavriil Bănulescu-Bodoni – str. Alexandr  
Pușkin**

**Dr. Vlad VORNIC, Dr. Sergiu POPOVICI**

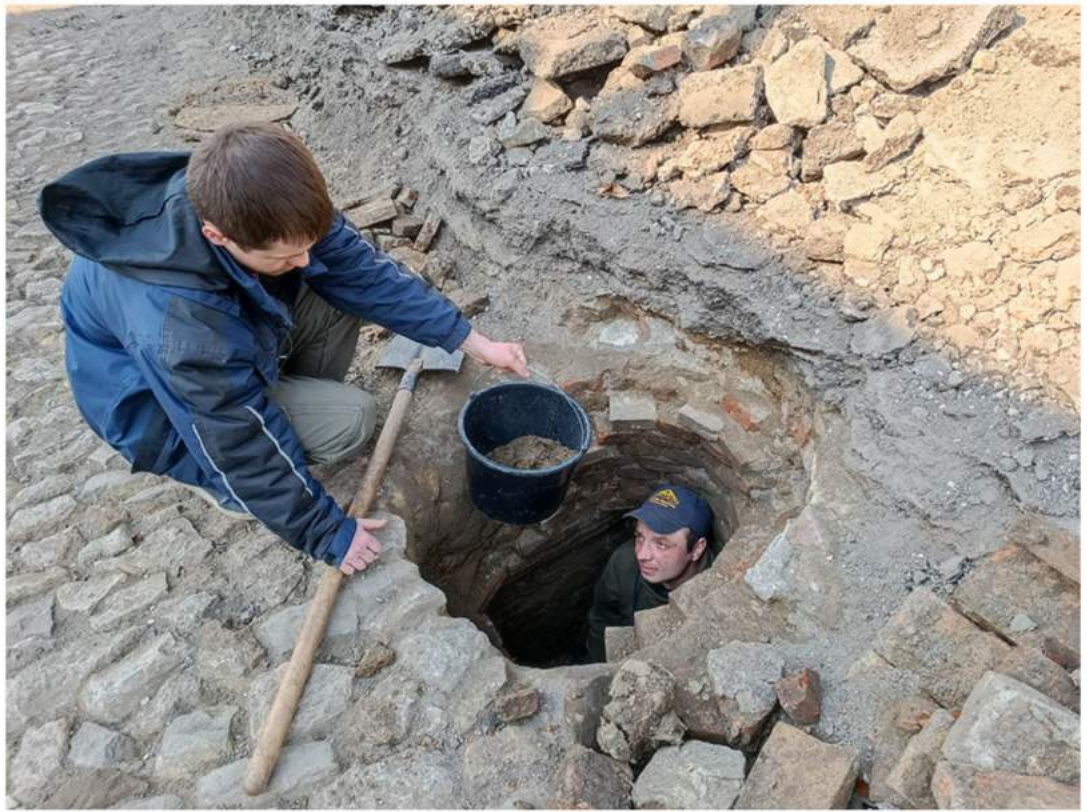
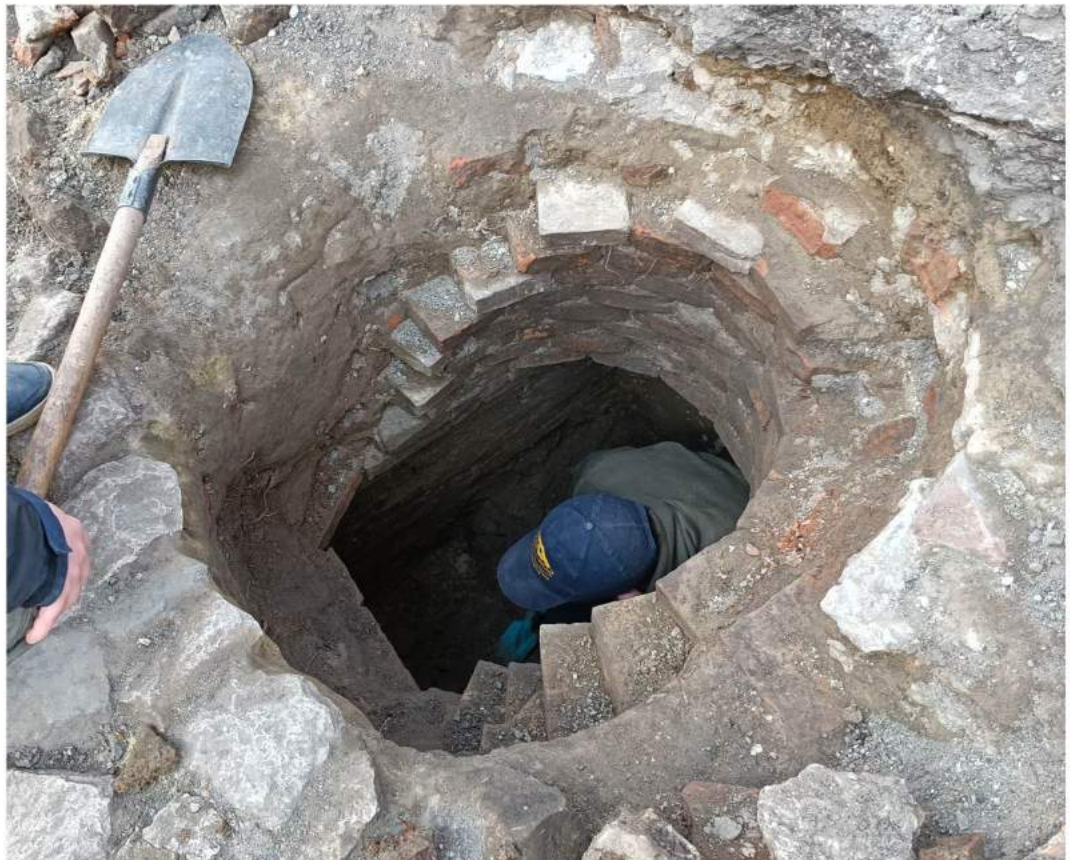
**Fig. 28. Căminul 1 al vechiului apeduct (construit din cărămidă și piatră), vederi**

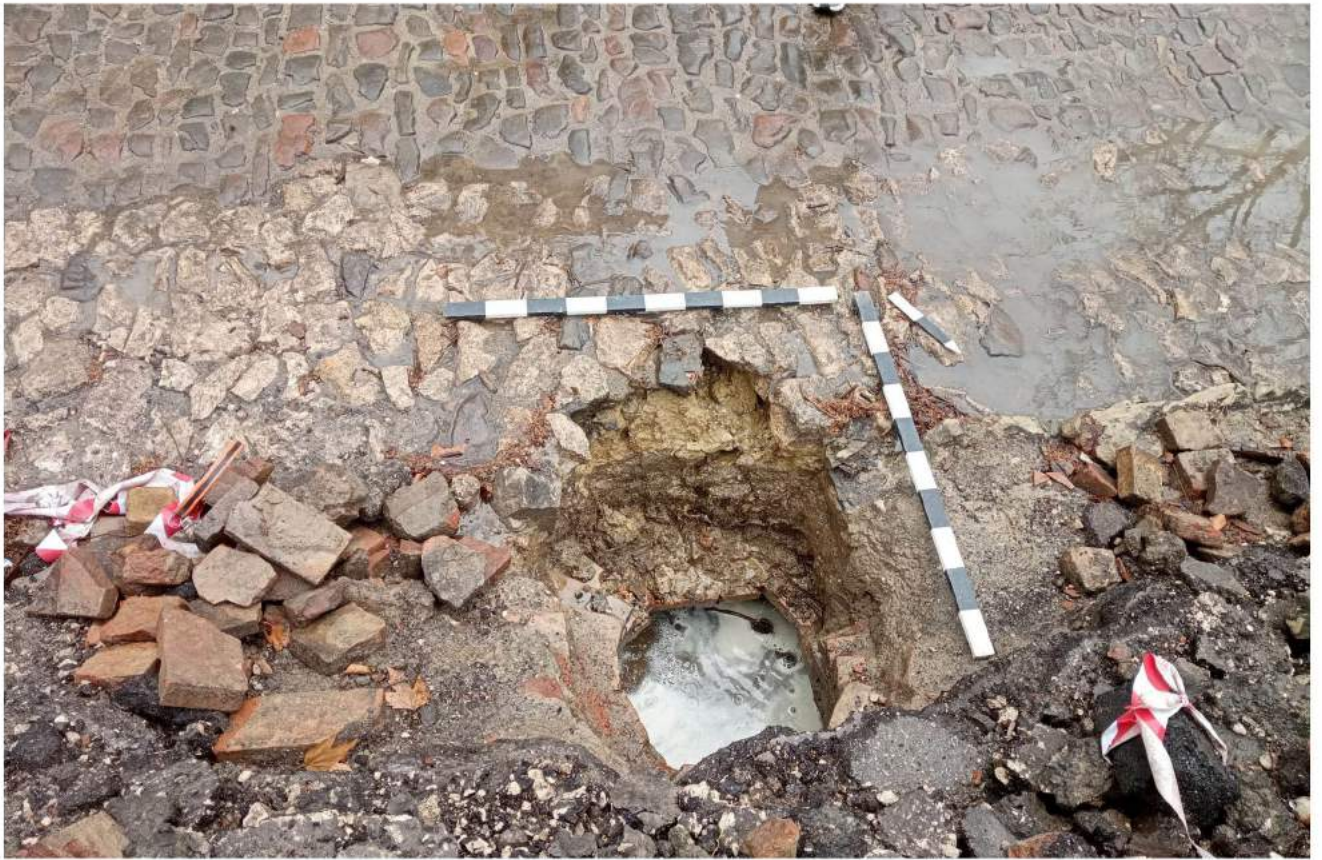
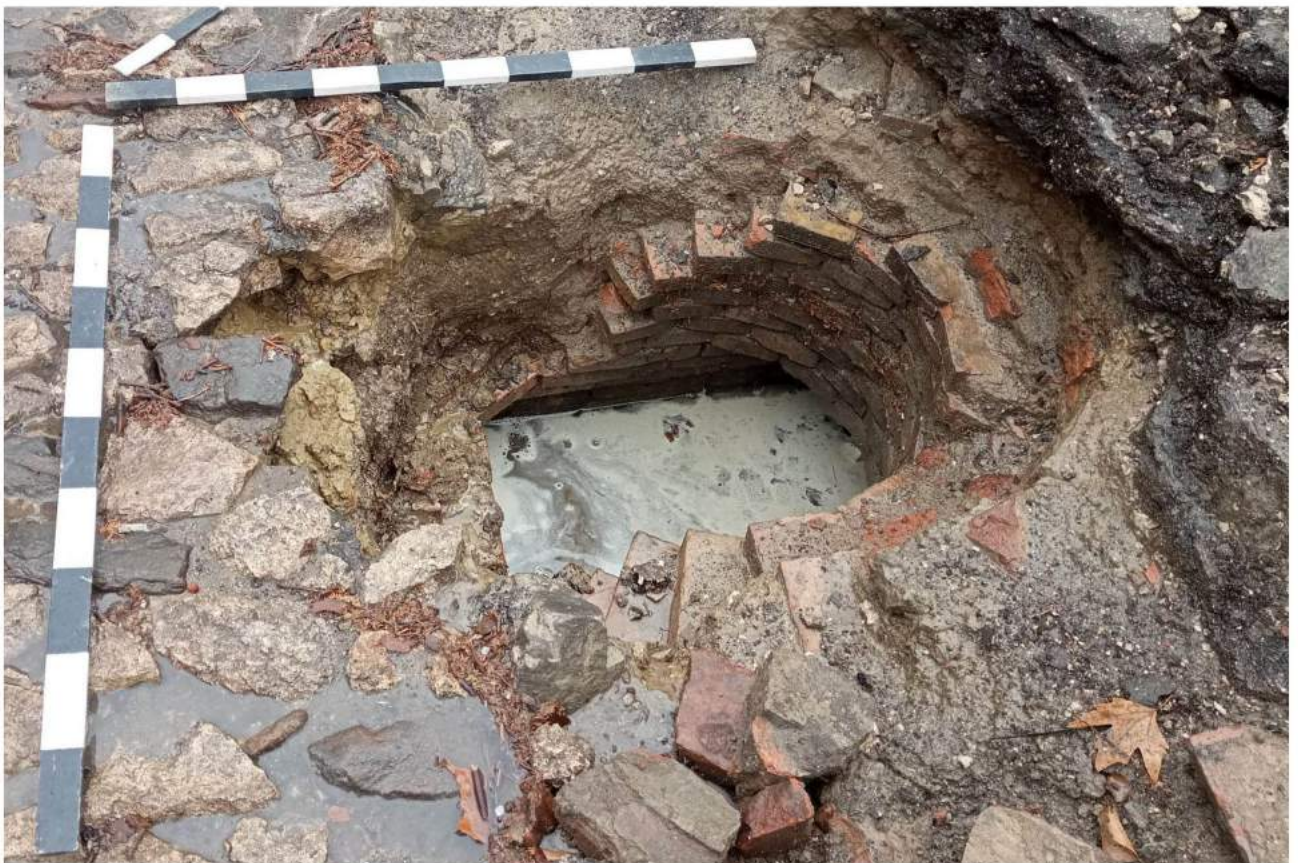
**Fig. 29. Căminul 1 al vechiului apeduct, foto după precipitații.**

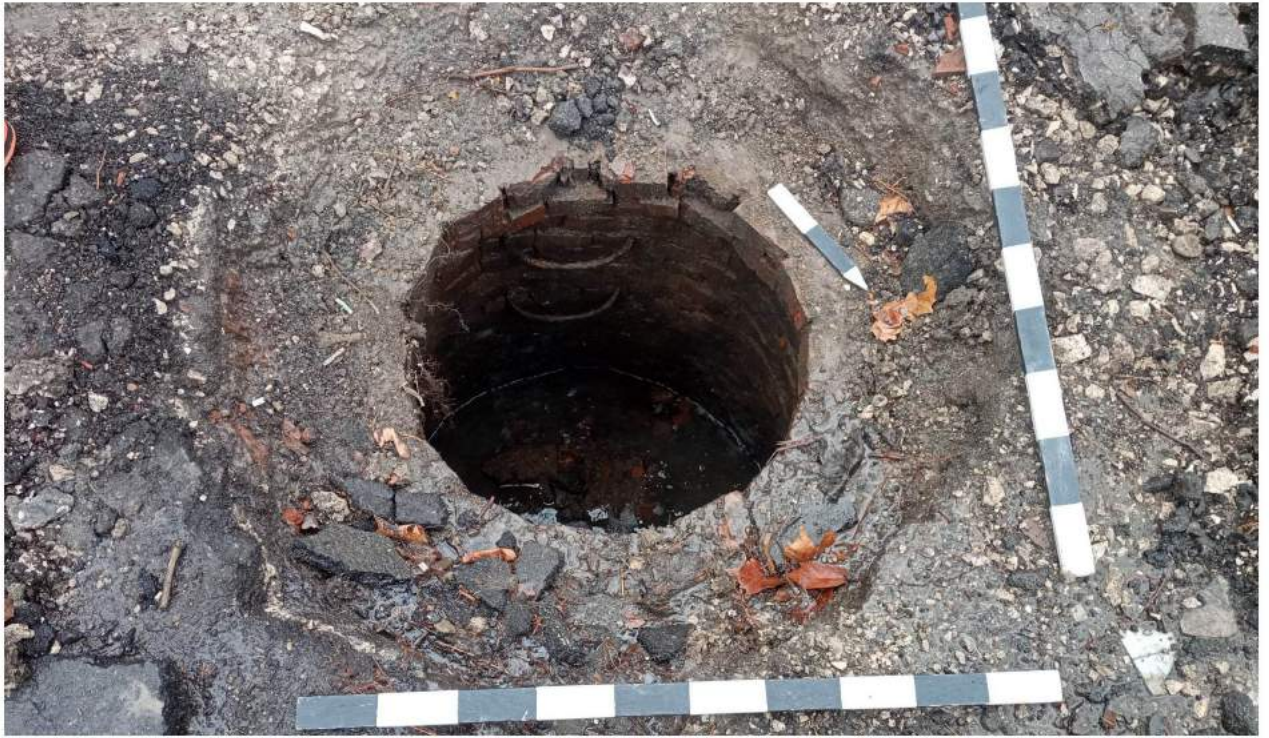
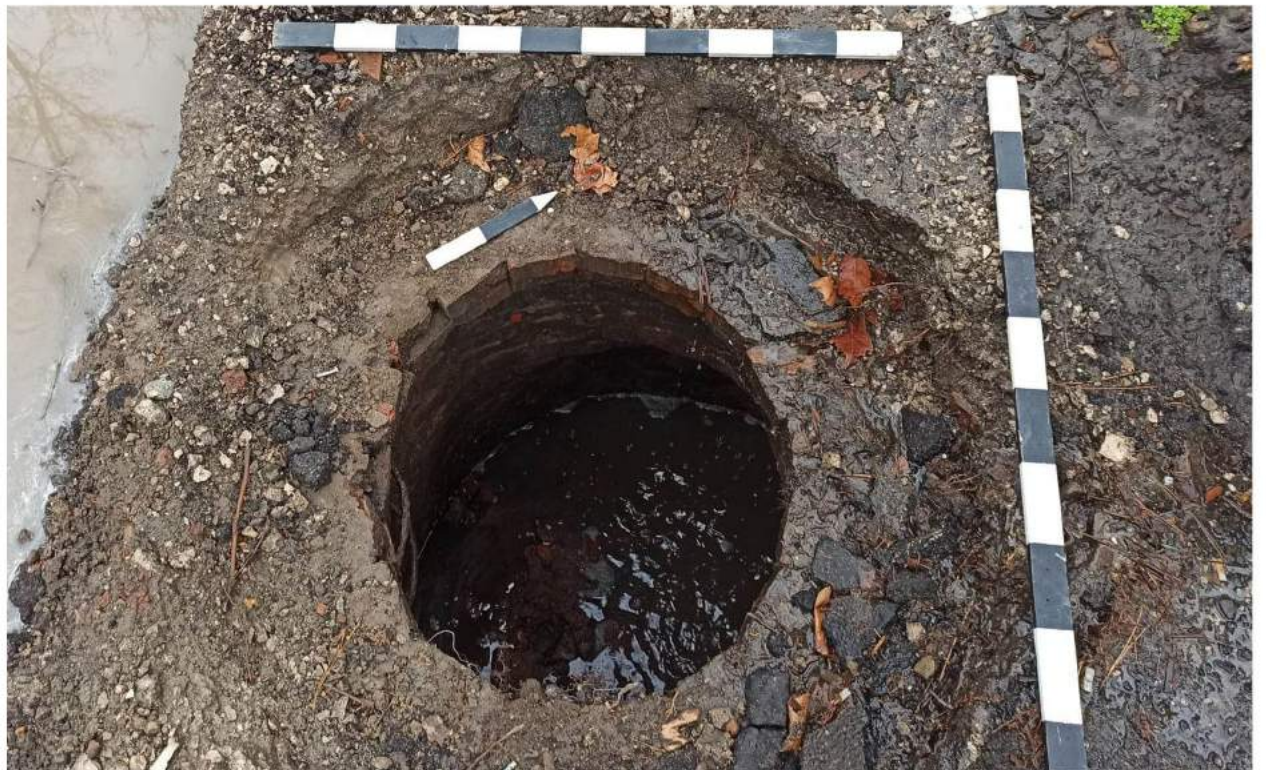
**Fig. 30. Căminul 2 (construit din cărămidă), foto după precipitații.**
